# Vedlikeholdsplan Trollskogen borettslag

TROMSØ 26.10.2023

Byggebistand Troms v/ Oddvar Rønsmoen Skjærstein har mottatt en bestilling av vedlikeholdsplan gjennom Huseierne. Tilbud er gitt og akseptert ved bestilling. Oppdrager er bestilt utført med å foreta en tilstandsvurdering av eiendommens bygninger i Trollskogen borettslaget, Tuftebakken, 9016 Tromsø. Dokumentet skal danne grunnlag for en vedlikeholdsplan og økonomiplan. Vurderingen gjelder eiendommen som borettslaget har ansvaret for.

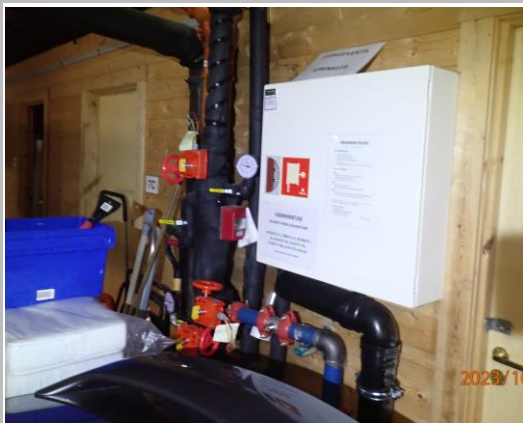
Parkeringskjeller med brannslageskap og hovedstoppegran. Her er også åpningsventiler for sprinkelanlegg. Anlegget skal ha årlig kontroll.

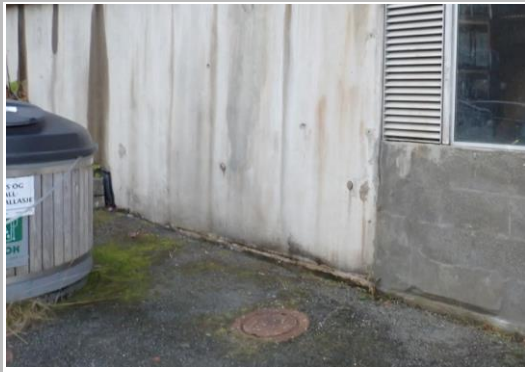
Sandfangkum. Må kontrolleres og tømmes innenfor lengden av vedlikeholdsplan

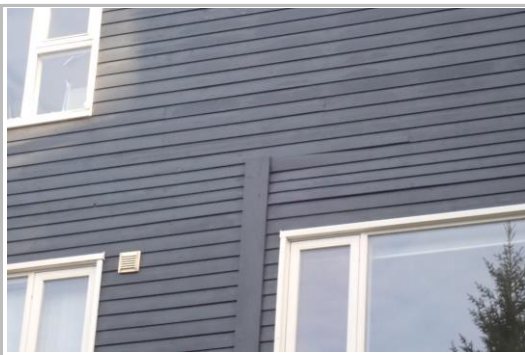
Utvendig kledningsbord. På bilde ser vi at kledningsbord kommer ut fra vegg. Må kontrolleres. Mulig at det vertikale bordet er i elementskjøten ettersom den stopper i etasjeskillet mot øverste leilighet. Det vertikale bordet burde helt klar vært ført helt opp under beslaget på tak.

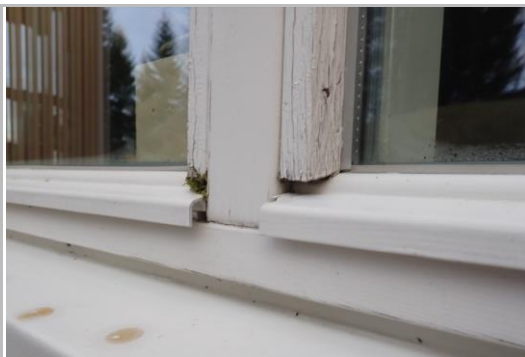
Vinduer og omramningslister. Enkelte er skadet med råte. Må planlegges skiftet når vagg og vindu males neste gang. Maling ligger innenfor vedlikeholdsplanens lengde.

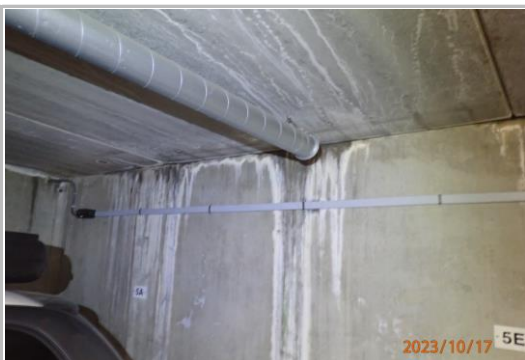
Vi fikk påvist lekkasje fra plentaket over garasjeanlegget i begge blokkene. Flere bilder følger.

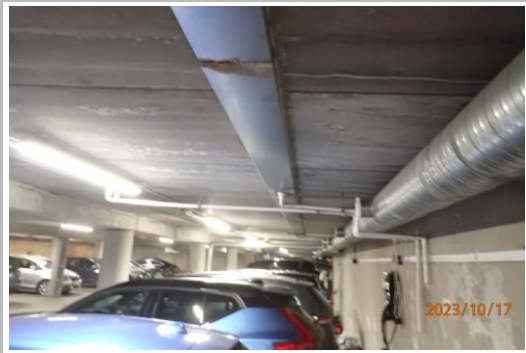
Innvendig i parkeringskjeller i bygg nord. Her er det montert flere innvendige takrenner med bedløpsrør for å hindre lekkasje fra hulldekker og ned på parkerte biler. Usikker på om lekkasjen er utett yttertekke eller kondensering.

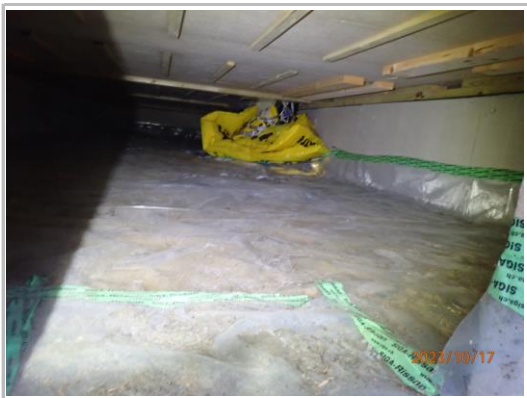
Under fremre leilighet på plan for parkeringskjeller er det lukkende krypkjellere. Bildet er tatt fra underside av nedre leilighet i bygg sør. Her er det lagt diffusjonssperre på antatt isolasjon.

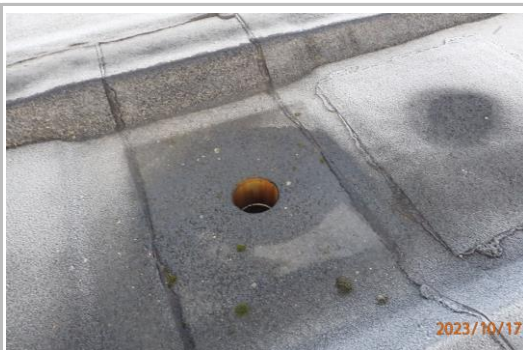
Her mangler løvrist. Selv om det ikke er mye løvtrær som henger inn på tak er det uansett viktig å ha en løvrist (løvsil) på nedløpet. Det kan også komme andre større ting ned i avløpet. Blir dette igjennettett av andre årsaker er faren for skade tilstede.

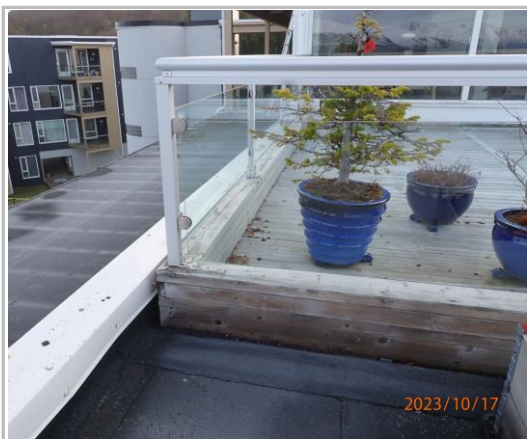
Leiligheten i øvere plan og i vestfront har takterrasser. Under tremmegulvet er det sluk som må kontrolleres og rengjøres høst og vår.

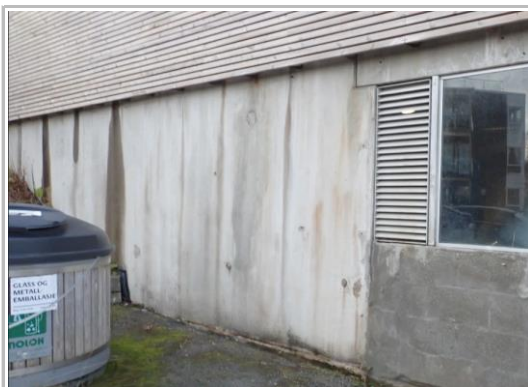
Vann som renner ned langs mur av parkeringskjeller for blokk sør. Neste bilde viser innvendig side.

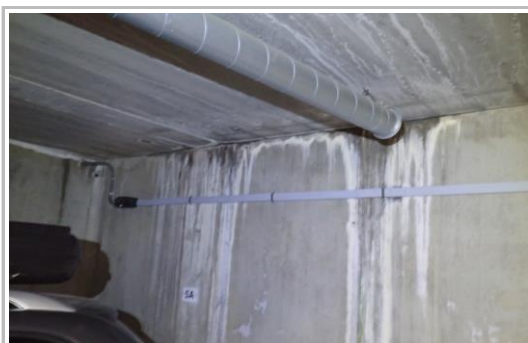
Ellers så er det endel utfordringer med vann som renner inn i parkeringskjellere. Vann vil ikke på kort tid skade konstruksjon, men det må planlegges et arbeid med å lokalisere området for mulig årsak og planlegge retting.

Vann som kommer inn i parkeringskjeller fra antatt utett tak over parkeringskjeller sør.

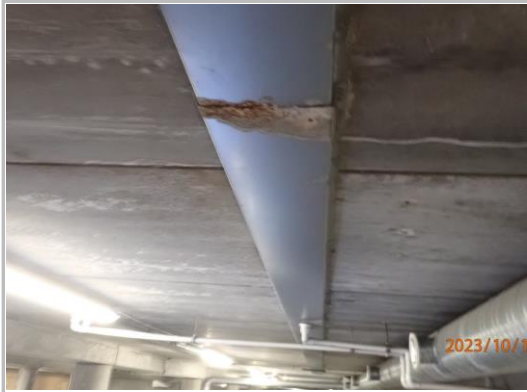
Innvendig spesialbygget takrenne i parkeringskjeller nord. Årsaken til vann inn fra huldekker kan være både utett yttertekke, men kan også skyldes kondensering.

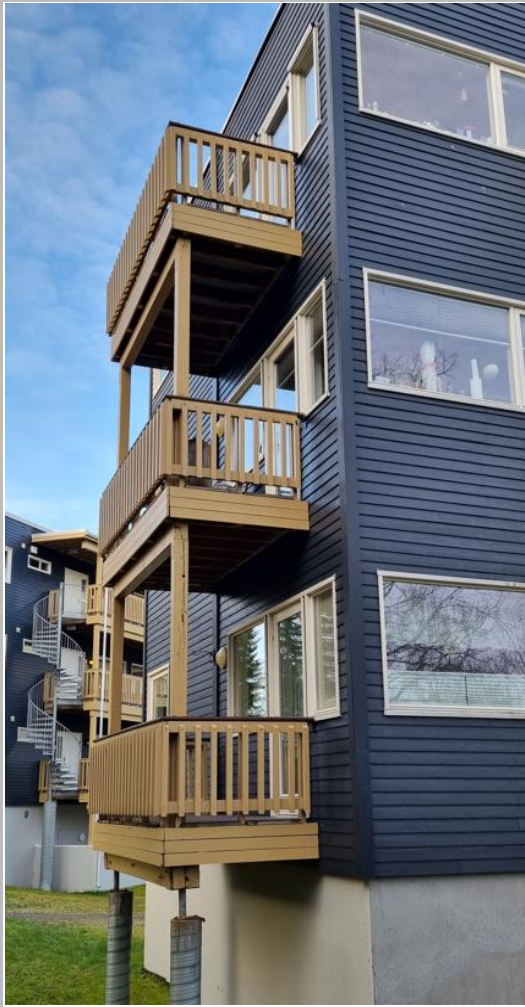
I tillegg har vi satt opp reparasjon av altan på blokk nord som er uten takoverbygg og som har synlige råteskader.

Eneste altaner uten takoverbygg. Ved nærmere undersøkelser ser vi store råteskader i både bærende dragere og i søyler.

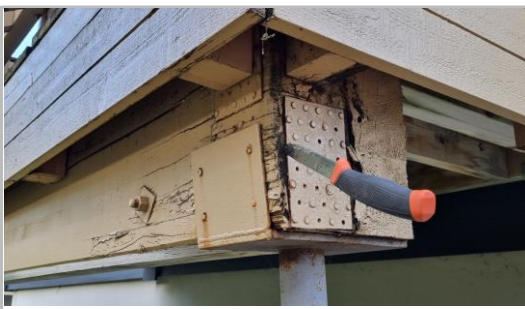
Bæredrager nedre altan. Må skiftes.

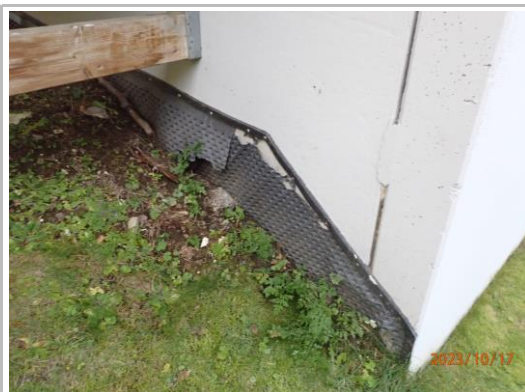
Utvendig side av trapperom og heishus nord. De neste bildene viser at den utvendige grunnmursplasten har blitt trukket ned og at øvre del av mur og isolasjon er blottlagt.

Nedseget grunnmursplast (platon)

Oppgraving med påskjøting av ny grunnmursplate eller annet varig produkt som eksempel metallbeslag.

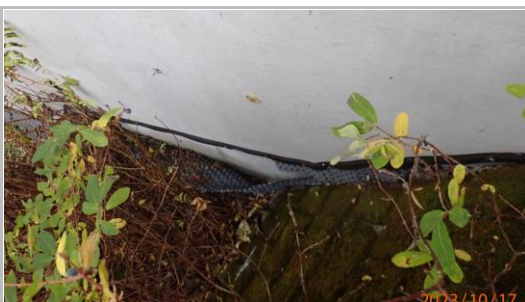
Ditto. Bilde er fra sørfasade på søndre blokk.

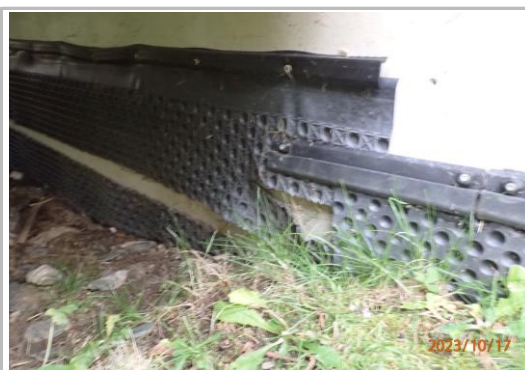
Ditto.

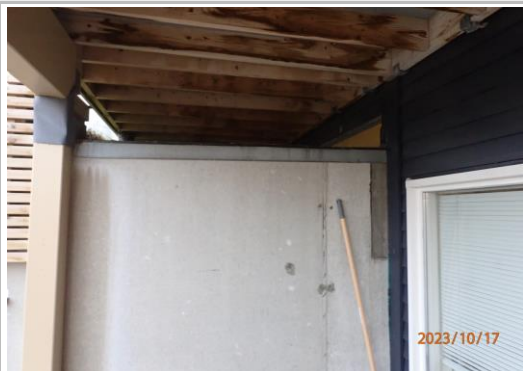
Bilde viser enden av parkeringskjeller på sørblokka. Her forklarer styret at det renner vann ned langs muren. Årsaken er at vannet ikke kommer utover på det bygde skråtaket over parkeringskjeller på grunn av oppbygget plen. Neste bilde viser dette. retting kan være å få montert en takrenne der vann ledes bort på en bra måte.

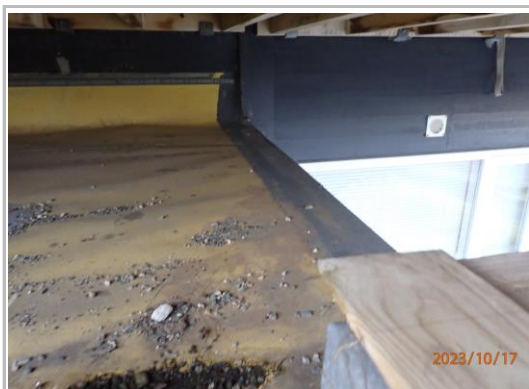
Taktekke som er montert mangler en avsluttende takrenne.
