# Vedlikeholdsplan Trollskogen borettslag

TROMSØ 26.10.2023

Byggebistand Troms v/ Oddvar Rønsmoen Skjærstein har mottatt en bestilling av vedlikeholdsplan gjennom Huseierne. Tilbud er gitt og akseptert ved bestilling. Oppdrager er bestilt utført med å foreta en tilstandsvurdering av eiendommens bygninger i Trollskogen borettslaget, Tuftebakken, 9016 Tromsø. Dokumentet skal danne grunnlag for en vedlikeholdsplan og økonomiplan. Vurderingen gjelder eiendommen som borettslaget har ansvaret for.

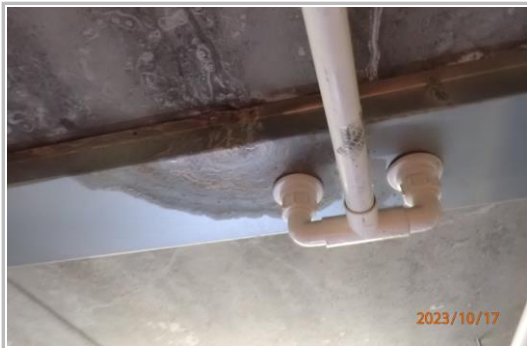
Spesialbygd avløp fra plassert takrenne.

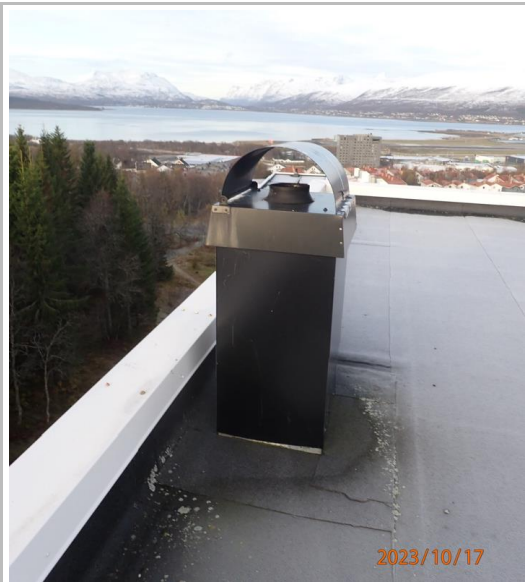
Øvre leilighet har montert ildsted og pipe.

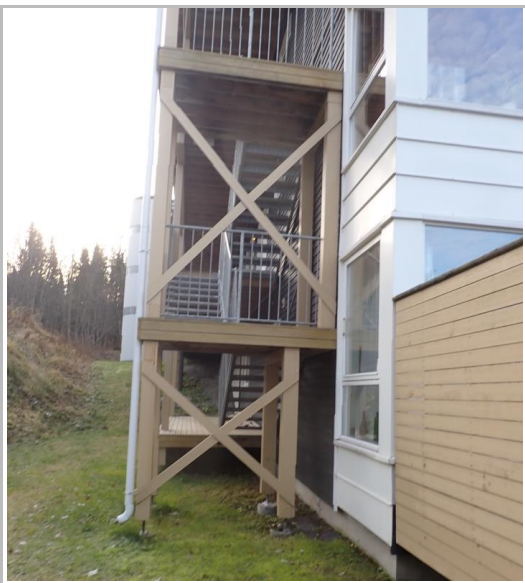
Trapperom for blokk nord.

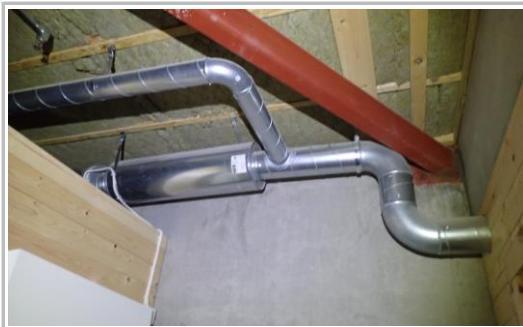
Ventilasjonsanlegg i boder og tekniske rom under boligseksjon sør.

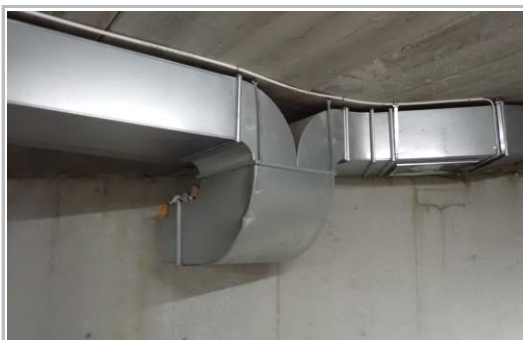
Innvendig i parkeringskjeller i bygg nord. Her er det montert flere innvendige takrenner med bedløpsrør for å hindre lekkasje fra hulldekker og ned på parkerte biler. Usikker på om lekkasjen er utett yttertekke eller kondensering.

Ventillasjonsanlegg i parkeringskjeller i blokk nord.
