# Vedlikeholdsplan Trollskogen borettslag

TROMSØ 26.10.2023

Byggebistand Troms v/ Oddvar Rønsmoen Skjærstein har mottatt en bestilling av vedlikeholdsplan gjennom Huseierne. Tilbud er gitt og akseptert ved bestilling. Oppdrager er bestilt utført med å foreta en tilstandsvurdering av eiendommens bygninger i Trollskogen borettslaget, Tuftebakken, 9016 Tromsø. Dokumentet skal danne grunnlag for en vedlikeholdsplan og økonomiplan. Vurderingen gjelder eiendommen som borettslaget har ansvaret for.

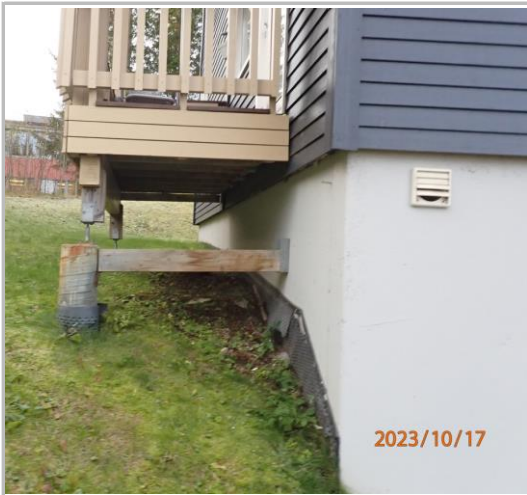
Grunn og fundamenter i betong. Altaner står på betongsøyler (istøpte spirorør).

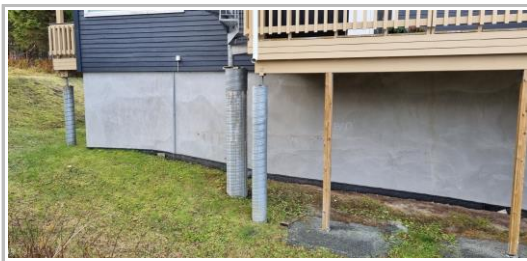
Ditto. Fasade nord er det laget tilleggsfundamenter med oppstøtting av limtredrager. Ukjent årsak, men ka ha en sammenheng å hindre viberasjoner av drager.

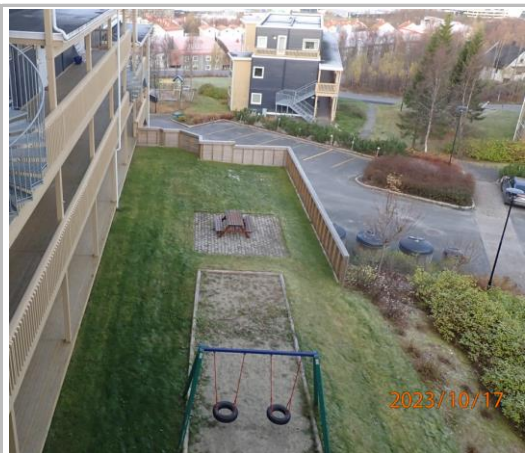
Tak over garasjeanlegg er for begge blokkene isolert og pålagt plen og ellers opparbeidet.

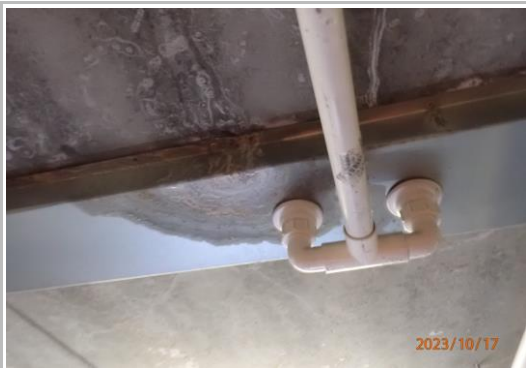
Spesialopplegg fra en bygd innvendig takrenne.

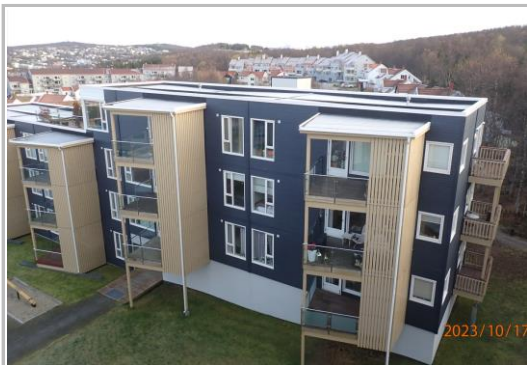
Vi har ikke vært oppe på taket til blokka mot nord.

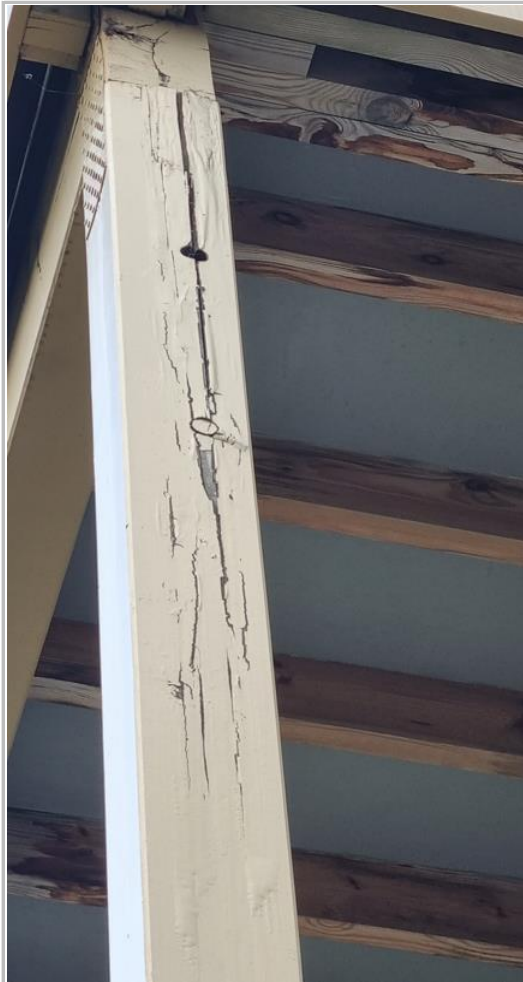
Søyler mellom første og andre plan.

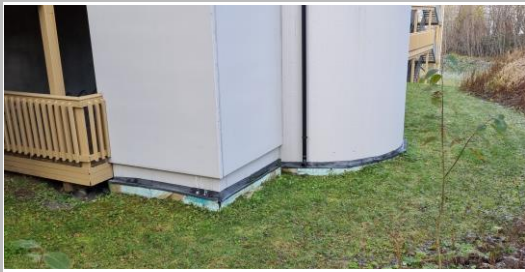
Utvendig side av trapperom og heishus nord. De neste bildene viser at den utvendige grunnmursplasten har blitt trukket ned og at øvre del av mur og isolasjon er blottlagt.

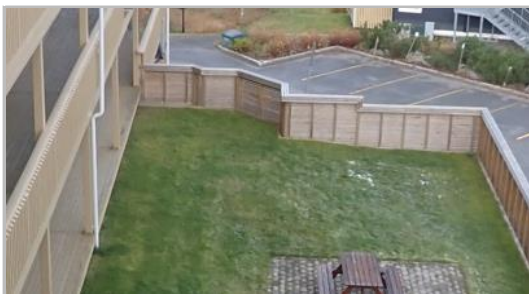
Bilde viser enden av parkeringskjeller på sørblokka. Her forklarer styret at det renner vann ned langs muren. Årsaken er at vannet ikke kommer utover på det bygde skråtaket over parkeringskjeller på grunn av oppbygget plen. Neste bilde viser dette. retting kan være å få montert en takrenne der vann ledes bort på en bra måte.

Plen hindrer vannet i å renne utover fra svalganger.
